**Retour d'expérience en matière de prévention des  
incendies de forêt en zone Méditerranéenne.**

**Incendie de Rognac du 10 aout 2016**  
***REX en cours...***

**Rivesaltes les 17 et 18 novembre 2016**

**l'ONF, la DDTM 13 et le SDIS13**

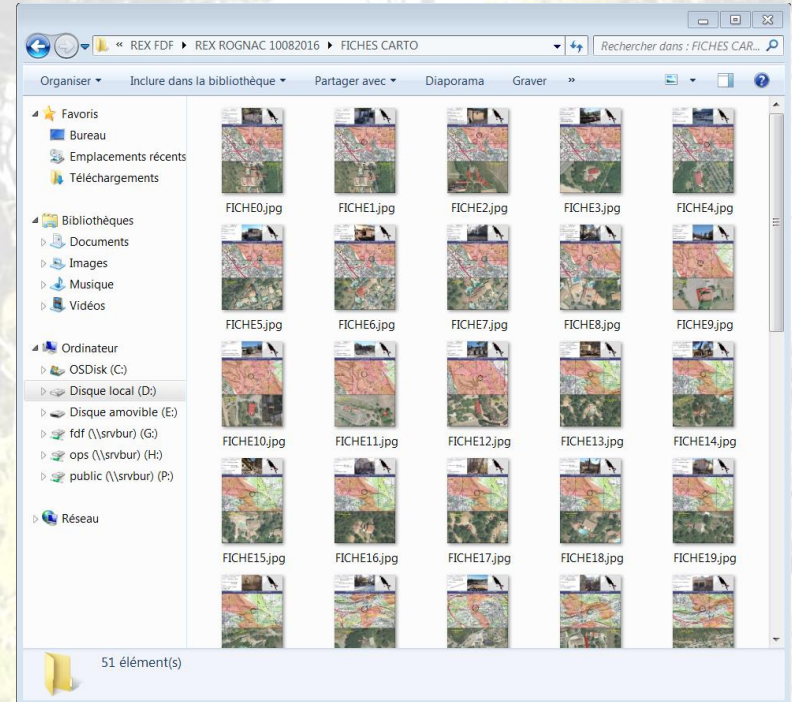
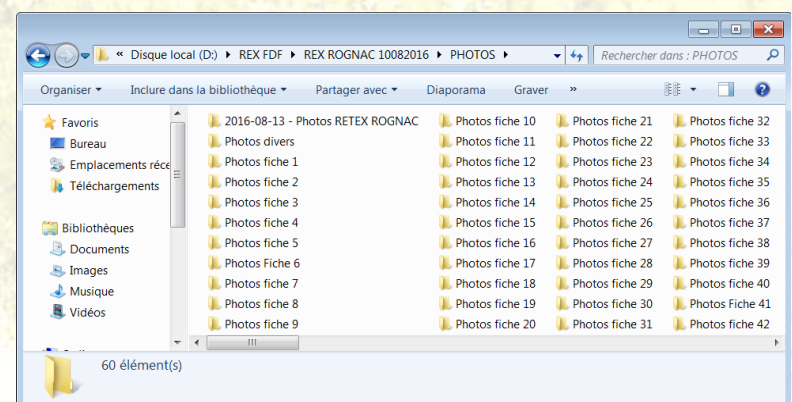
RETOUR D'EXPERIENCE - FEU DE FORÊT DE ROGNAC 10.08.2016  
FICHE CARTON N°46

Commune: LES PENNES MIRABEAU  
Coordonnées: KD22L3.1  
Adresse: Accès par la piste HC 74

Dégâts:  
Maison et dépendances 100% détruites

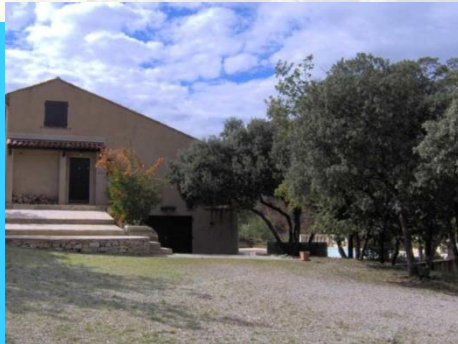
## Niveau 1

■ pas de dégâts

- hormis à la végétation

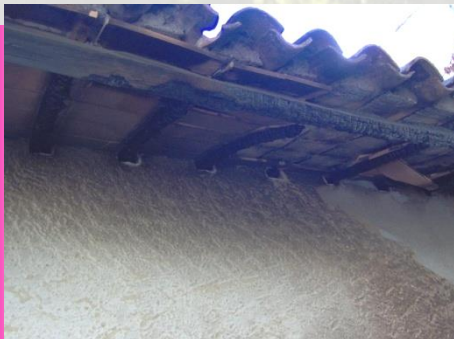
## Niveau 4

■ habitation touchée extérieurement

- volets brûlés,
- toiture endommagée,
- gouttières fondues,
- façade fissurée, ...

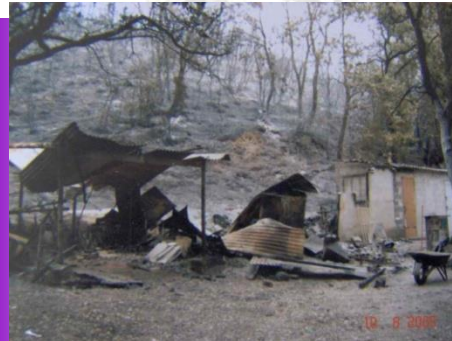
## Niveau 2

■ dégâts à une installation périphérique à l'habitation

- abri de jardin,
- abri à voiture,
- hangar, ...

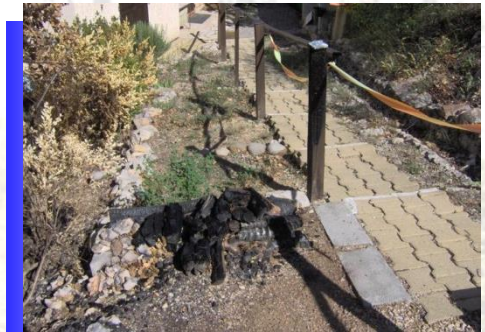
## Niveau 3

■ dégâts matériels périphériques

- matériel de jardin,
- aménagements extérieurs,
- véhicule, ...

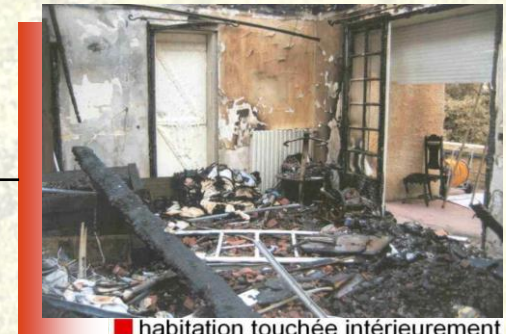
## Niveau 5

■ habitation touchée intérieurement

- habitation partiellement ou totalement détruite

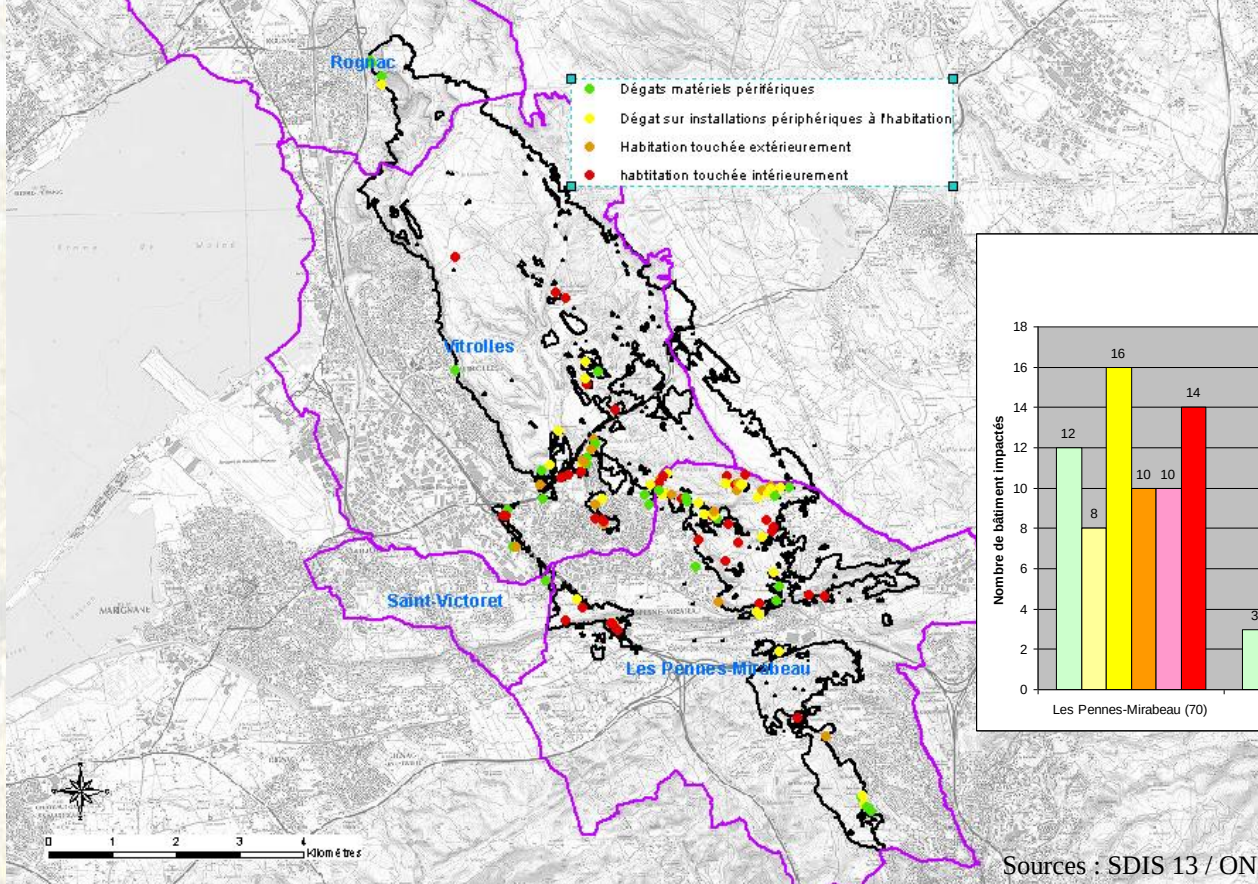
- 117 bâtiments ou installations périphériques touchés sur 1089 parcelles cadastrales affectées (soit 10%)
- 39 habitations ont été partiellement (15) ou totalement détruites (24) sur 865 parcelles cadastrales contenant une habitation, affectées (soit 5%)
- Les principaux dégâts sur les habitations (niveau 5) se trouvent dans l'axe principal du feu.
- 1 bâtiment a été touché intérieurement, sans que ce dernier ne se trouve dans le périmètre du feu (distance de 125m). Forte probabilité de transport de matériaux incandescents et pénétration par ouverture.

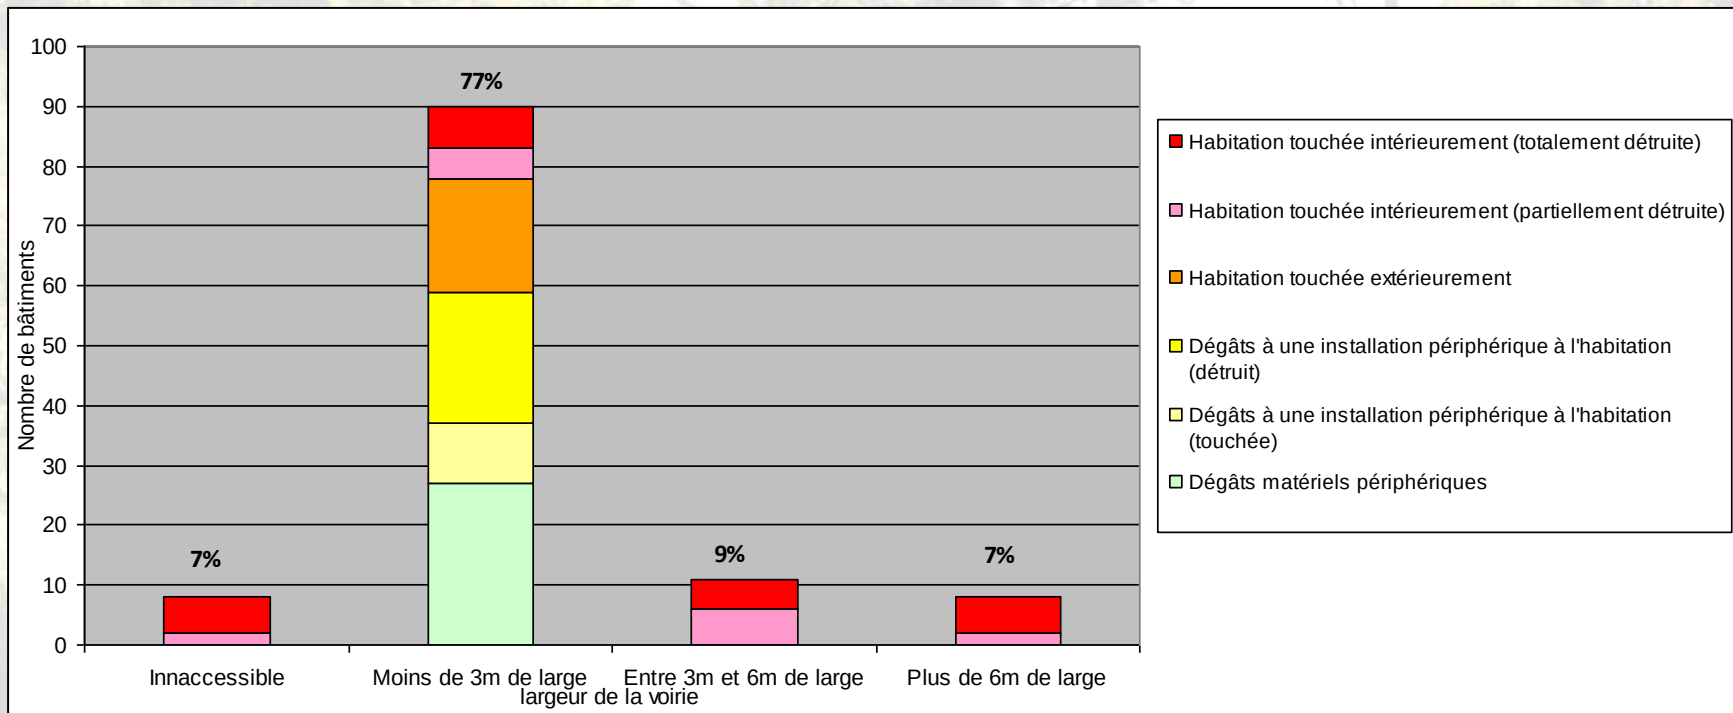
Plus de 80% des dégâts sur des parcelles desservies par des routes de largeur inférieure à 3 m
