**Retour d'expérience en matière de prévention des  
incendies de forêt en zone Méditerranéenne.**

**Incendie de Rognac du 10 aout 2016**  
***REX en cours...***

**Rivesaltes les 17 et 18 novembre 2016**

**l'ONF, la DDTM 13 et le SDIS13**

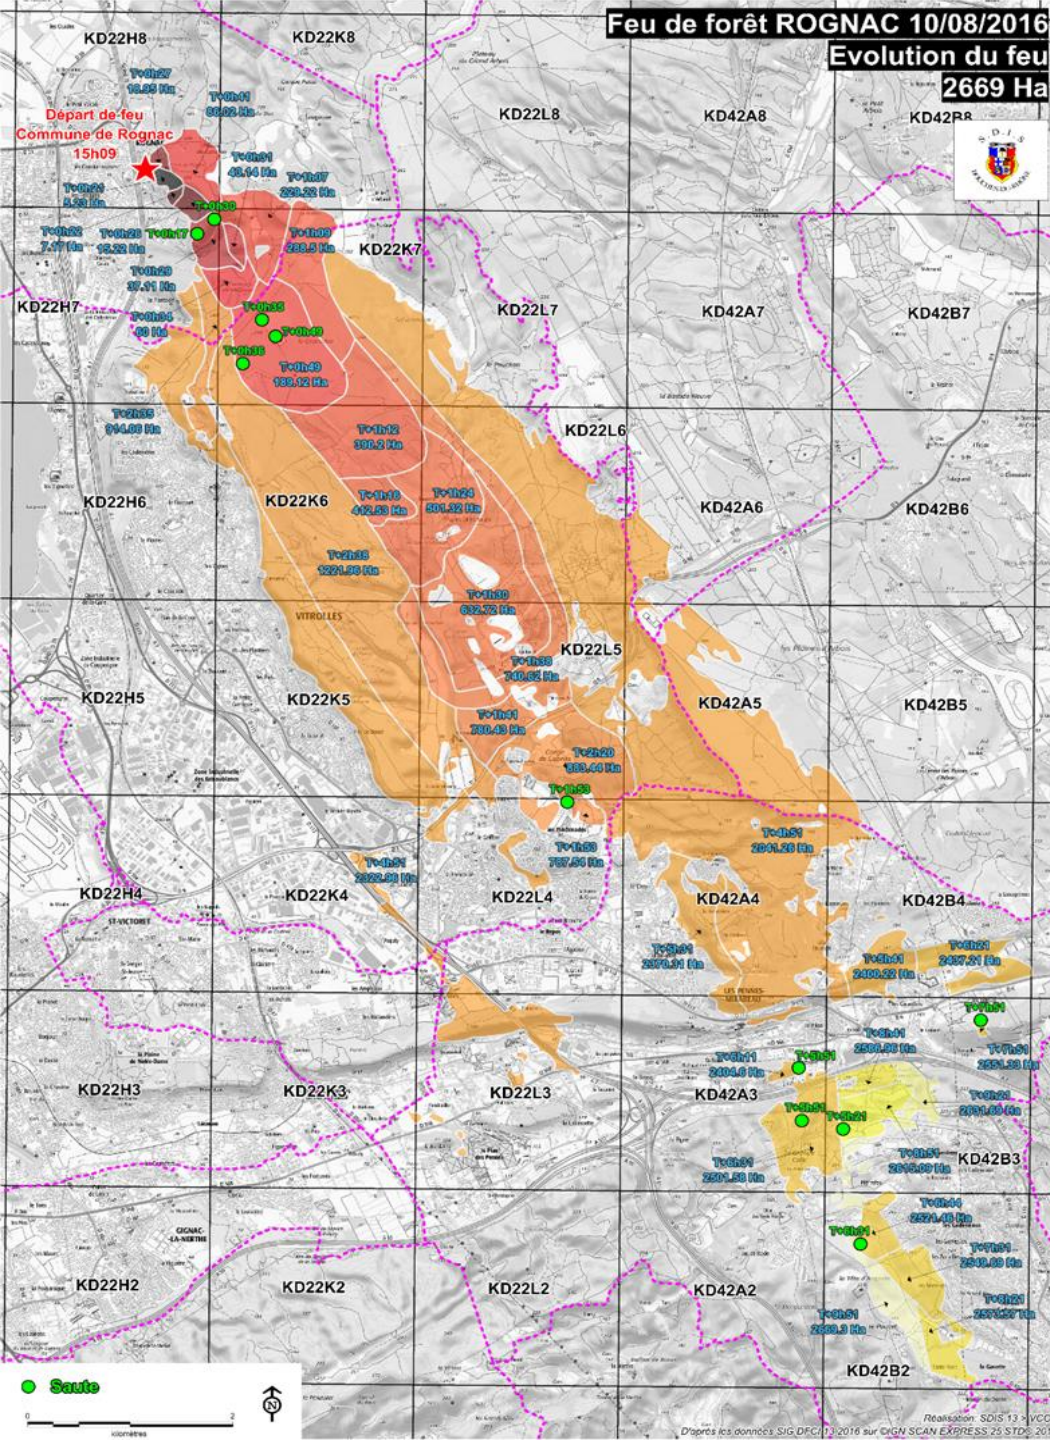
Evolution du feu

2669 Ha

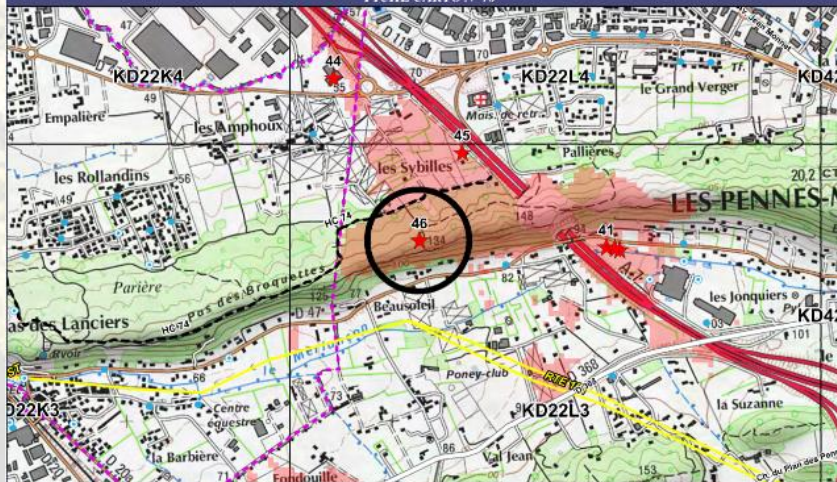
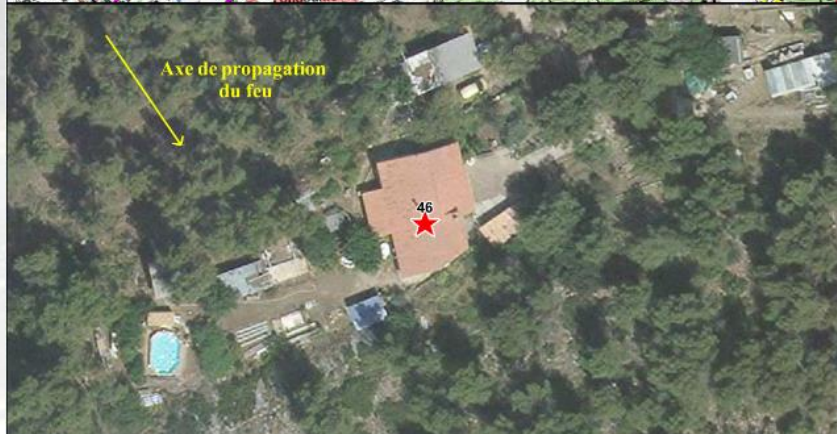
RETOUR D'EXPERIENCE - FEU DE FORÊT DE ROGNAC 10.08.2016  
FICHE CARTON N°46

Commune: LES PENNES MIRABEAU  
Coordonnées: KD22L3.1  
Adresse: Accès par la piste HC 74

Dégâts:  
Maison et dépendances 100% détruites

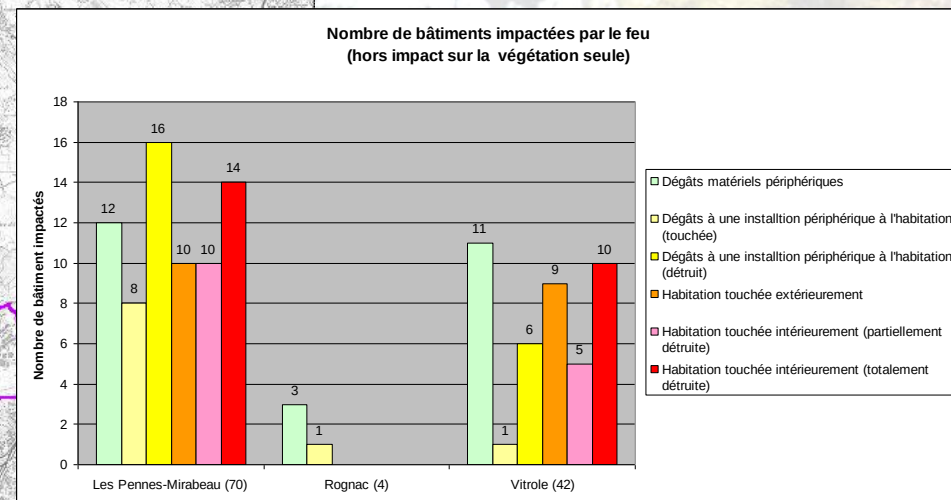
## • Constat :

- 117 bâtiments ou installations périphériques touchés sur 1089 parcelles cadastrales affectées (soit 10%)
- 39 habitations ont été partiellement (15) ou totalement détruites (24) sur 865 parcelles cadastrales contenant une habitation, affectées (soit 5%)
- Les principaux dégâts sur les habitations (niveau 5) se trouvent dans l'axe principal du feu.
- 1 bâtiment a été touché intérieurement, sans que ce dernier ne se trouve dans le périmètre du feu (distance de 125m). Forte probabilité de transport de matériaux incandescents et pénétration par ouverture.

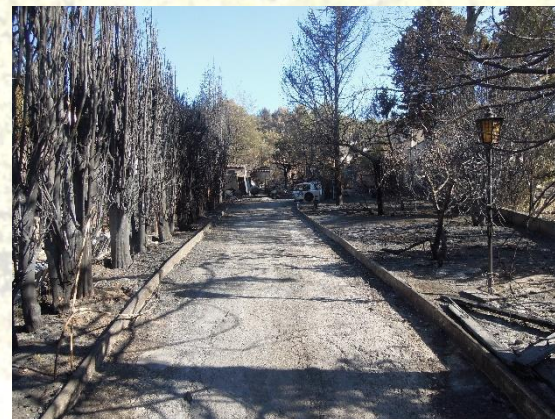
Plus de 80% des dégâts sur des parcelles desservies par des routes de largeur inférieure à 3 m
